Op locatie analyseren van elektrische storingen, met de Fluke 430-serie Power Quality Analyzers

Toepassingsadvies

Emergency call routing

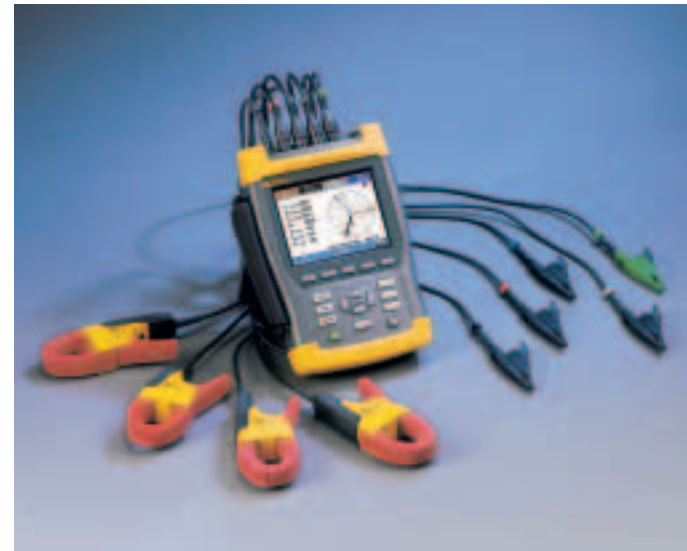
Zij besloten op twee aansluitpunten van de netvoeding metingen uit te voeren met een Fluke 434 Power Quality Analyzer: één punt direct voor het schakelpaneel voor noodoproepen en het andere punt direct voor de UPS. De meetinstrumenten werden ingesteld op het opsporen van transiënten (afbeelding 1) en bleven ca. een week lang op hun plaats, om eventuele afwijkingen in de netvoeding te ontdekken.

Afbeelding 1: instellen van de Fluke 434 Power Quality Analyzer voor het meten van spanningstransiënten

Het transiëntenscherm van de 434 lijkt op dat van een oscilloscoopscherm, maar het verticale bereik is vergroot, zodat spanningspieken bovenop de 50 of 60 Hz-sinusgolf zichtbaar worden.

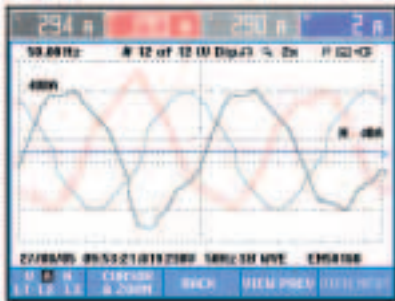
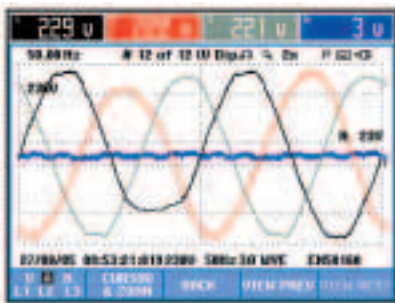
Afbeelding 2: golfvormen van de stroom (links) en de spanning (rechts) op alle fasen op het aansluitpunt vóór het schakelpaneel, met transiënte stroompiek en daaropvolgende spanningsdips

Afbeelding 2 toont de metingen op het punt direct vóór het schakelpaneel. De meter, die is ingesteld op het weergeven van stroom of spanning op alle fasen, toont duidelijk een stroompiek die een kleine spanningsdip van ca. 5 ms tijdens opeenvolgende perioden veroorzaakt.

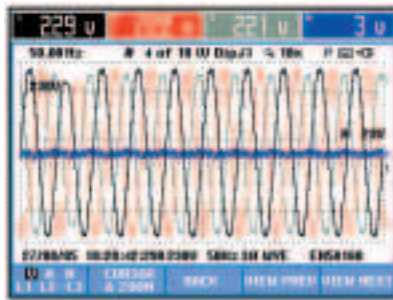
Afbeelding 3: golfvormen van de spanning (links) en de stroom (rechts) op alle fasen 1 op het punt direct voor de UPS, met spanningsdip en stroomdaling wanneer de UPS op batterijbedrijf overschakelt

andere ontwerpen. Dus ondanks het feit dat de door de stroompiek veroorzaakte spanningsdip slechts 5 ms duurde, was dit voldoende om de UPS gedurende ca. 7 seconden in batterijbedrijf te laten werken en de alarmmelding op de monitor van het schakelpaneel weer te geven. Dit is te zien in afbeelding 3, waarin de spannings- en stroomgolfvormen op het punt direct voor de UPS zijn weergegeven.

Tevens geeft de aanwezigheid van een stroompiek en een daarmee gepaard gaande spanningsdip aan dat het probleem achter de nettransformator te vinden is. Met andere woorden: ergens in het gebouw werd een hoge belasting ingeschakeld. Opmerking: als het displaydips in zowel stroom als spanning had aangegeven, zou het probleem aan de andere zijde van de transformator veroorzaakt zijn en zou het de verantwoordelijkheid van het nutsbedrijf zijn.

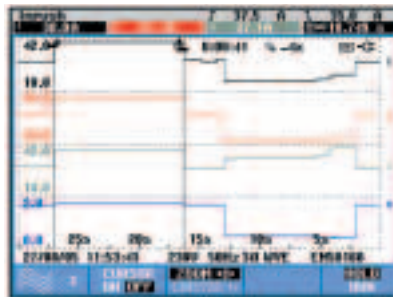
Afbeelding 4: trenddisplay met de regelmatig optredende inschakelstroom door inschakeling van de hoge laagimpedante belasting in het hoofdbureau van politie in Eindhoven

De door de hoge laagimpedante belasting veroorzaakte inschakelstroom werd tevens op het trenddisplay van de 434 ingevangen (afbeelding 4). Ondanks dat de onderbreking slechts ca. 7 seconden duurde, kon het instrument dat de alarmmeldingen naar het schakelpaneel en de centrale meldkamer stuurt toch om de een of andere reden het signaal over de terugkeer naar normaal bedrijf niet verwerken. De oplossing voor het probleem was echter relatief eenvoudig. Ook al hadden metingen met de Power Quality Analyzer duidelijk aangetoond dat de oorzaak van het probleem een hoge belasting was die op gezette tijden ergens in het gebouw werd ingeschakeld, werd hier geen nader onderzoek naar gedaan. In plaats daarvan introduceerden de servicetechnici van Imtech een vertraging van 10 seconden in het circuit dat de alarmmelding naar het schakelpaneel overbracht, zodat nu alleen nog echte onderbrekingen worden gemeld.
